Info-sessie Pluviale overstromingskaarten Vlaanderen

VLAAMSE
MILIEUMAATSCHAPPIJ

HYDROSCAN
smart water management

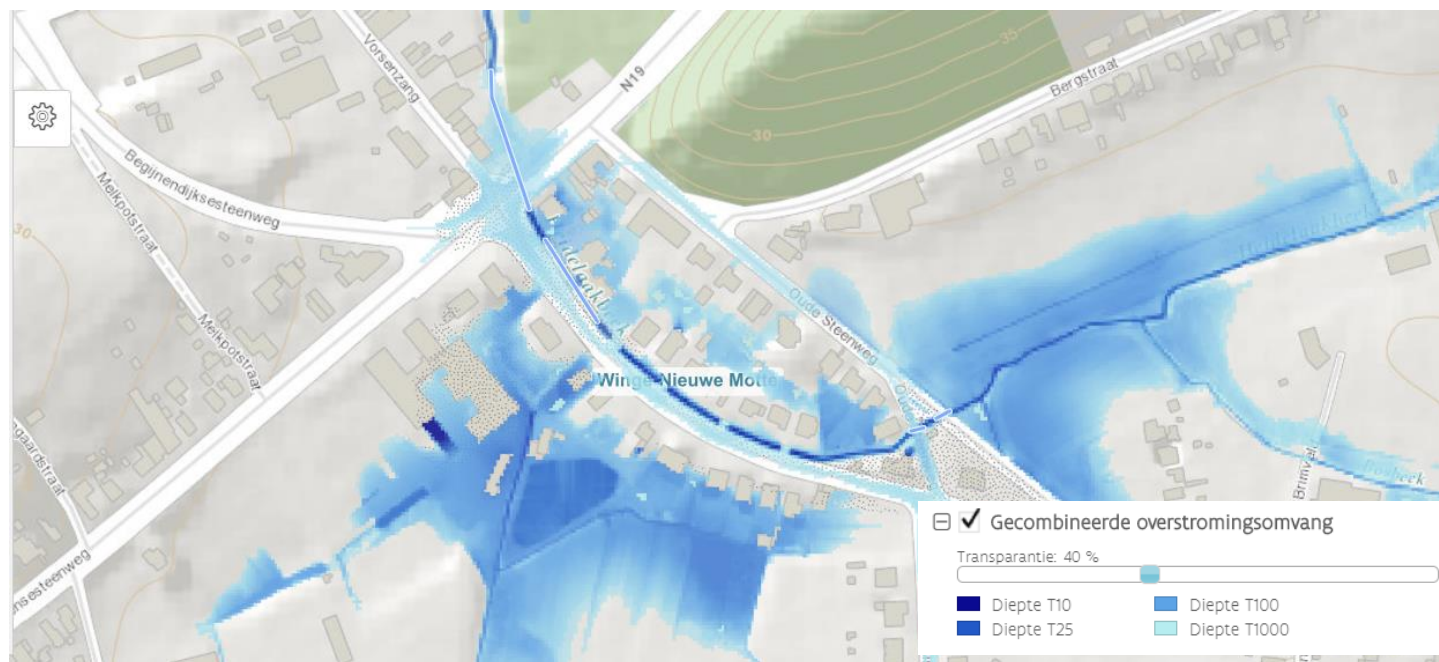
- ▶ **Huidige versie afstromingsgevoelige kaarten beschikbaar op review-website (beleidsmatige doorvertaling!)**
 - waterdiepte kaarten huidig klimaat T10, T100, T1000
 - gecombineerde overstromingsomvang T10, T100, T1000

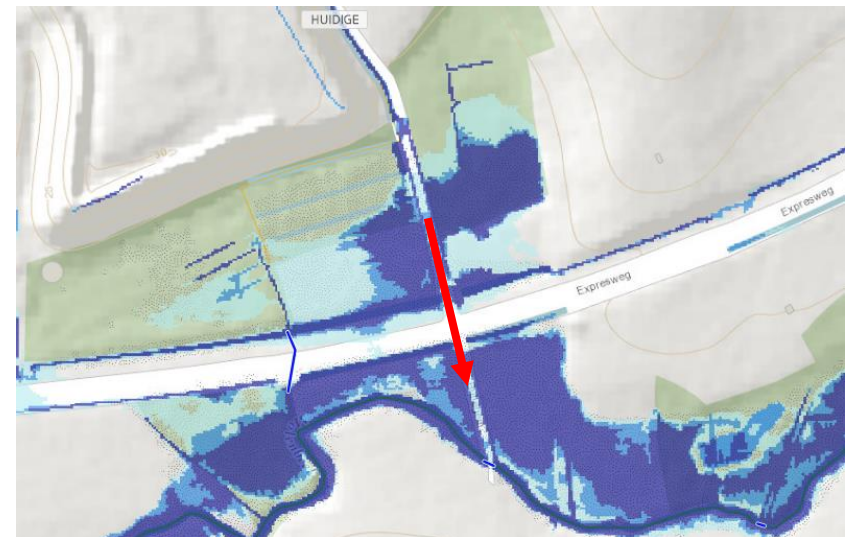
► Inbreng van duiker

- opstuwung van water achter verhoogde (spoor)wegberm
- inbrengen koker onder spoorwegberm

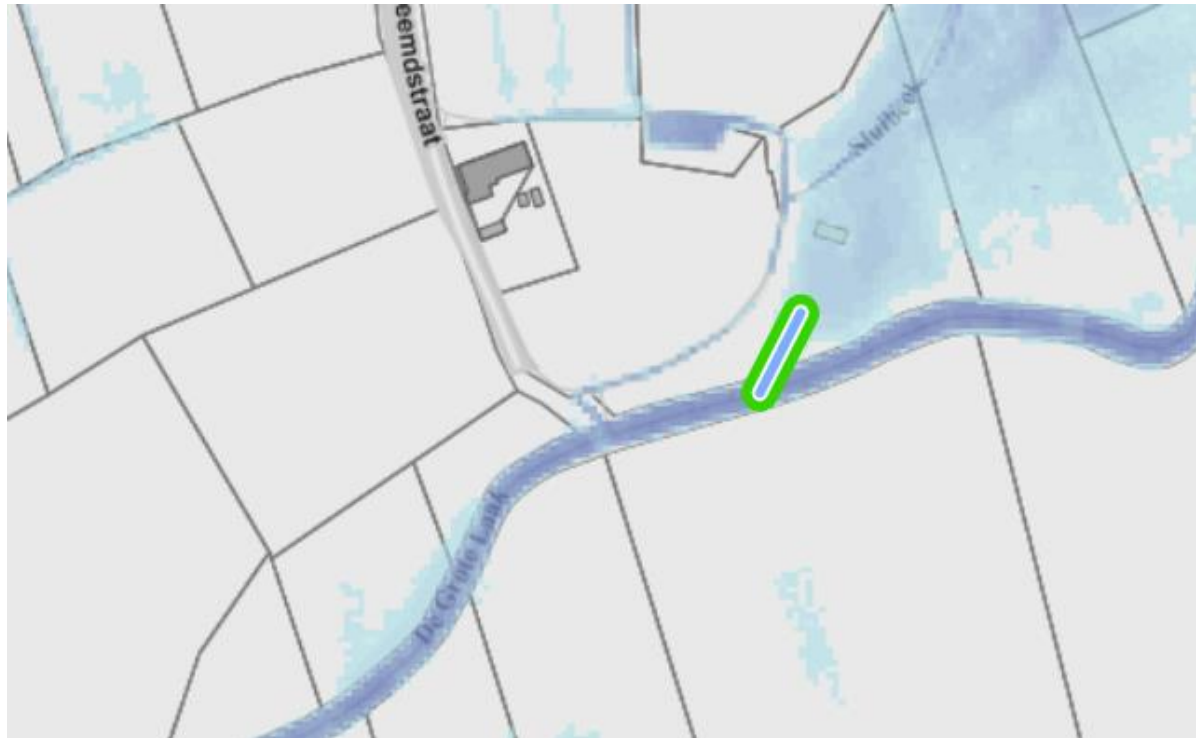
► Inbreng van duiker

- ontbrekende verbinding (afvoer overstromingscontour)
- invoeren afvoerleiding

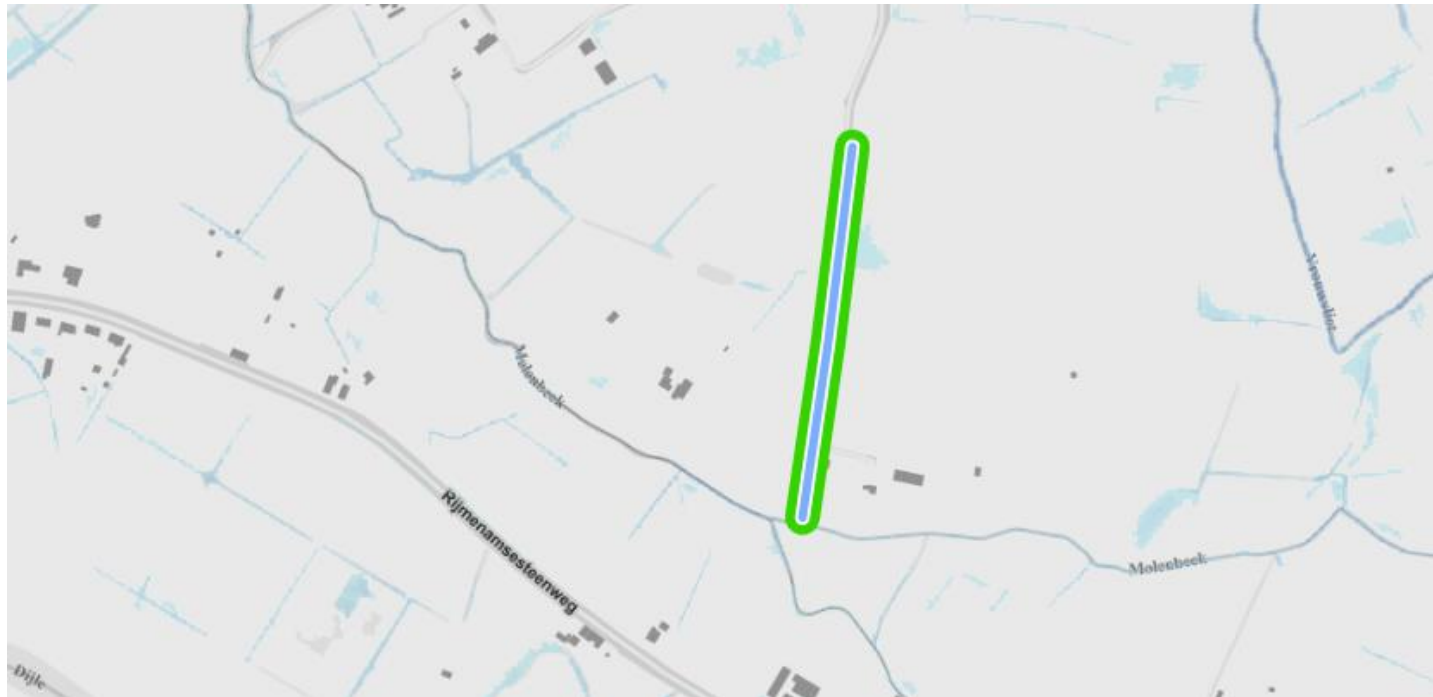
► Inbreng van duiker

- ontbrekende kokers buiten overstromingszones
- geen actie nodig

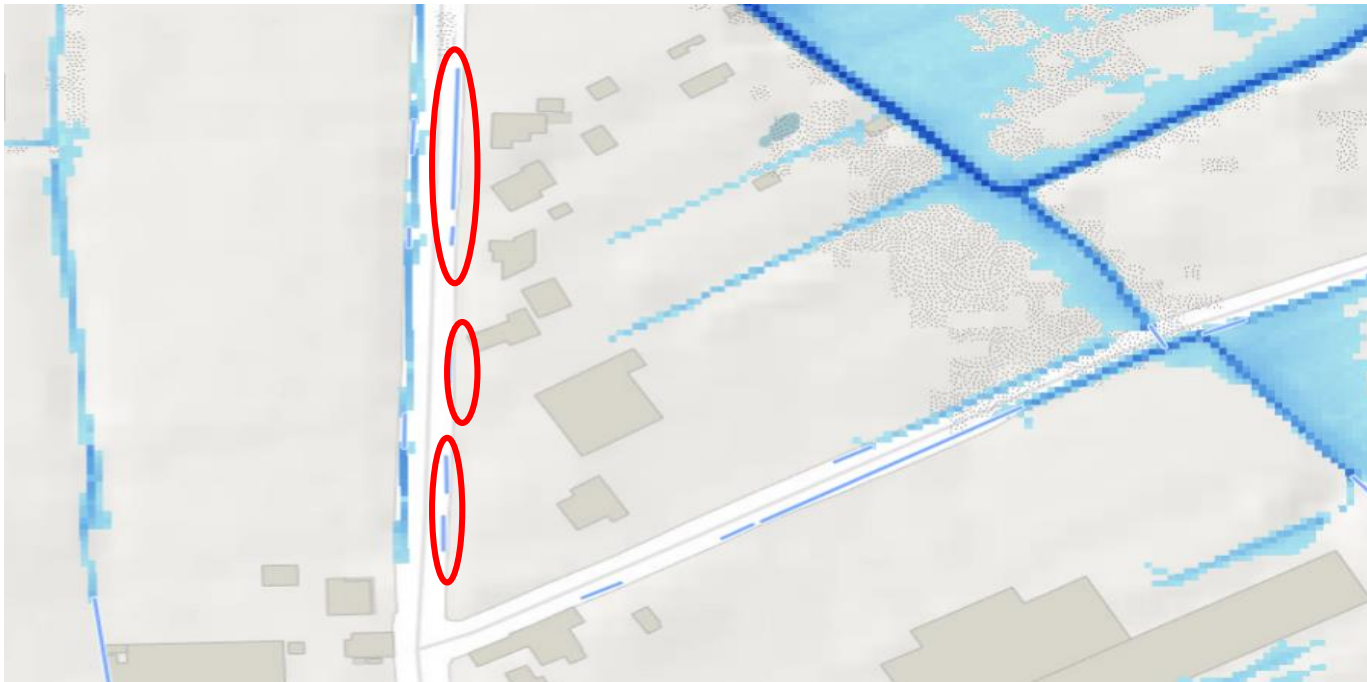
► Inbreng van duiker

- ontbrekende kokers 'normale' afvoersysteem (rioolstelsel, baangrachten, ...)
- geen actie nodig

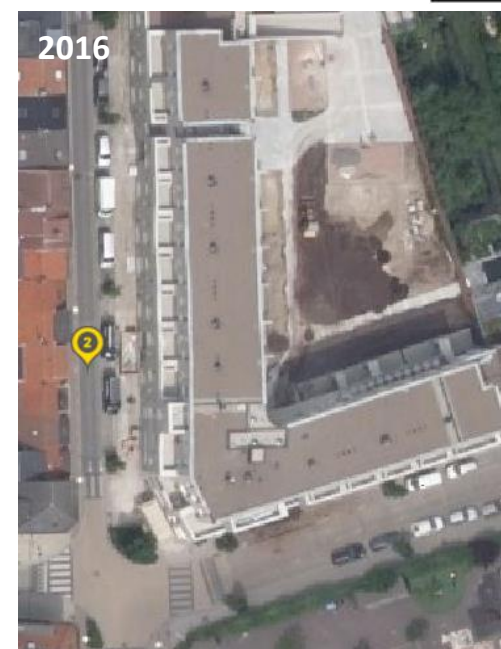
► Inbreng van DTM-aanpassing

- substantiële wijziging aan topografie t.o.v. DTM
- invoeren DTM aanpassing (opgevlude bouwput)

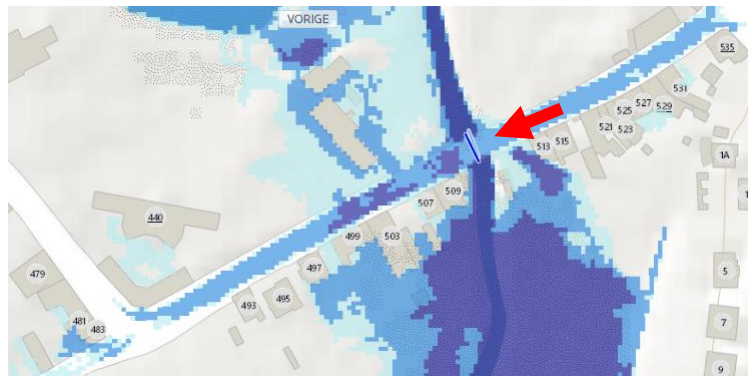
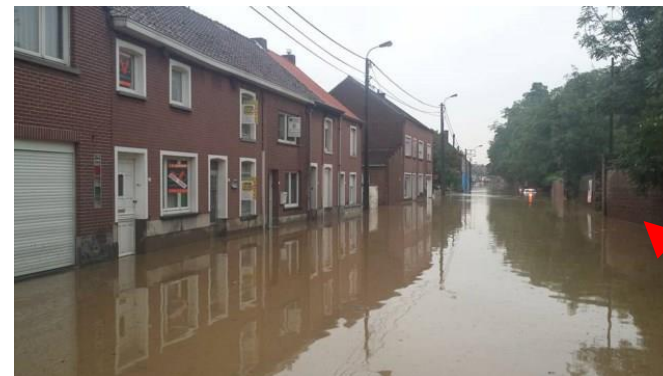
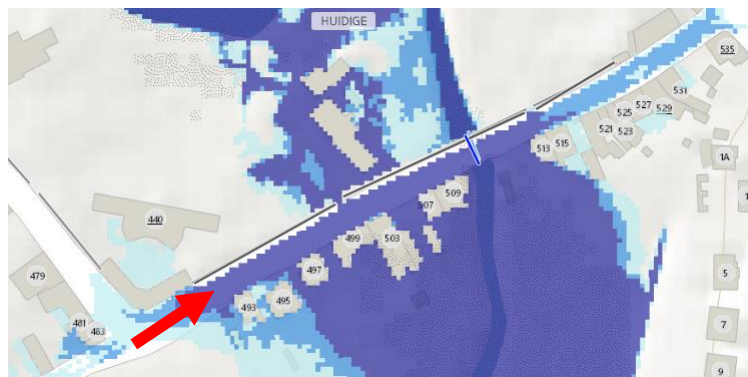
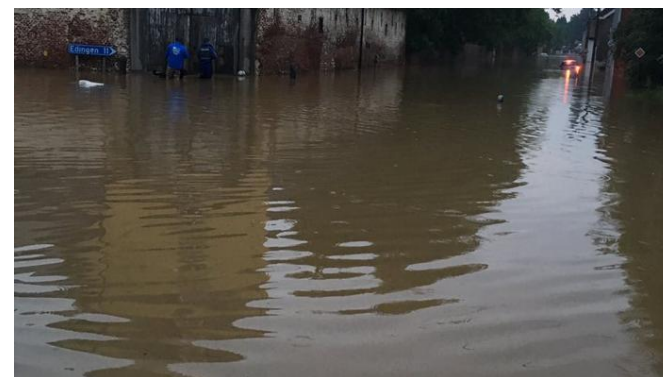
► Inbreng van DTM-aanpassing

- substantiële wijziging aan topografie t.o.v. DTM
- invoeren DTM aanpassing (ontbrekende muur)

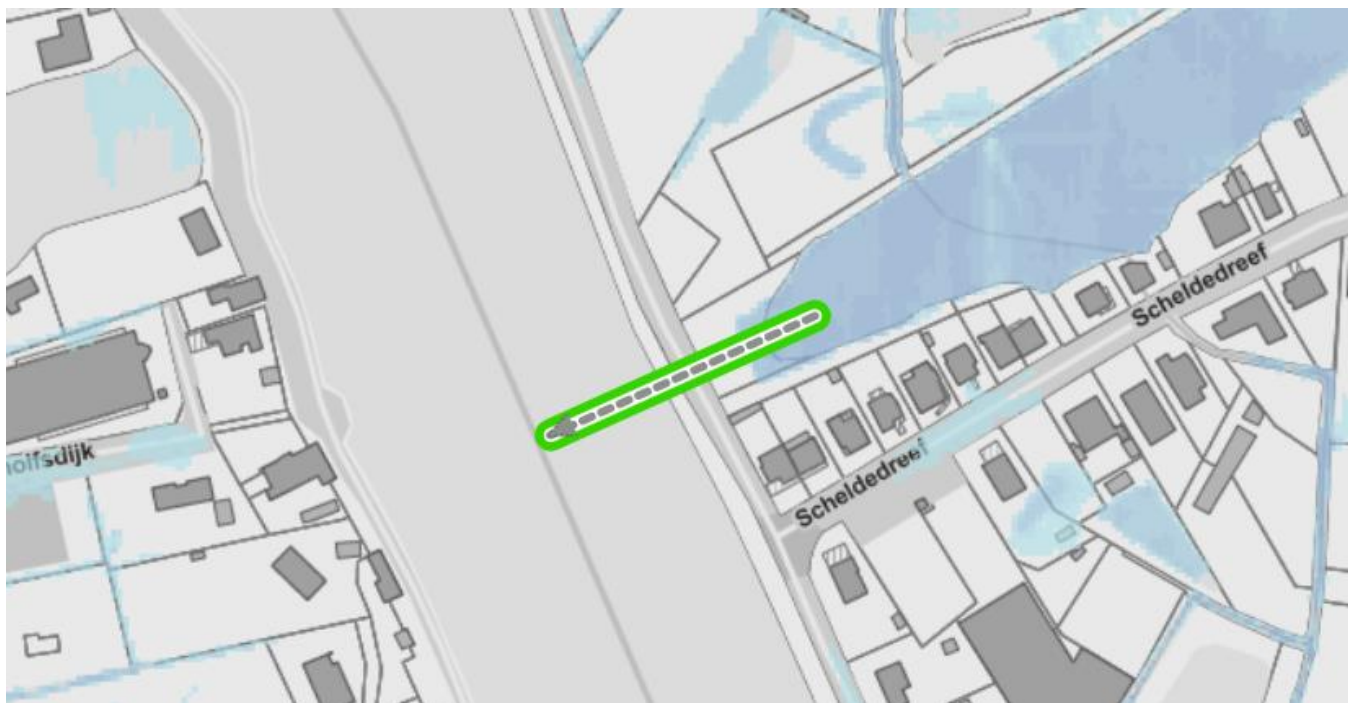
► Inbreng van pompstation

- ontbreken van pompstation op oppervlaktewater
- invoeren pompstation

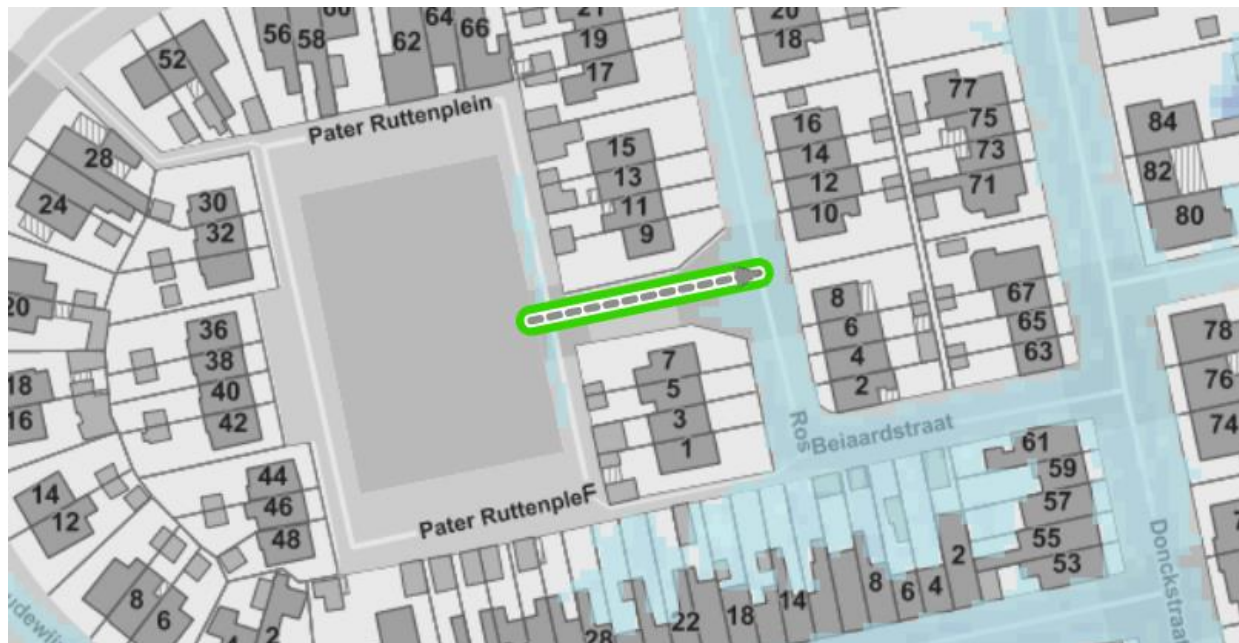
► Inbreng van pompstation

- ontbreken van pompstation op ondergronds afvoer/rioolstelsel
- geen actie nodig

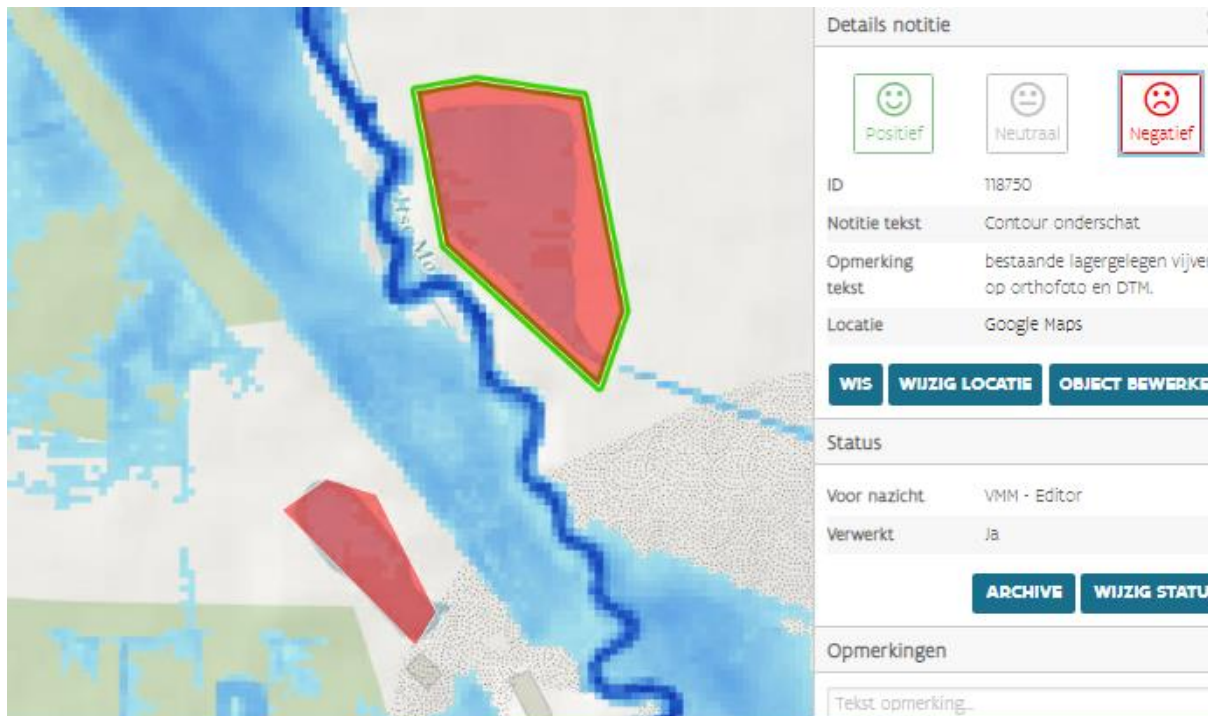
→ *Vijvers, bevaarbare waterlopen, .. komen ook onder maar door DTM niet mooi ingekleurd*

Details notitie	
<input type="radio"/> Positief <input type="radio"/> Neutraal <input checked="" type="radio"/> Negatief	
ID	118750
Notitie tekst	Contour onderschat
Opmerking tekst	bestaande lageregelegen vijver op orthofoto en DTM.
Locatie	Google Maps
<input type="button" value="WIS"/> <input type="button" value="WIJZIG LOCATIE"/> <input type="button" value="OBJECT BEWERKEN"/>	
Status	
Voor nazicht	VMM - Editor
Verwerkt	Ja
<input type="button" value="ARCHIVE"/> <input type="button" value="WIJZIG STATUS"/>	
Opmerkingen	
Tekst opmerking_

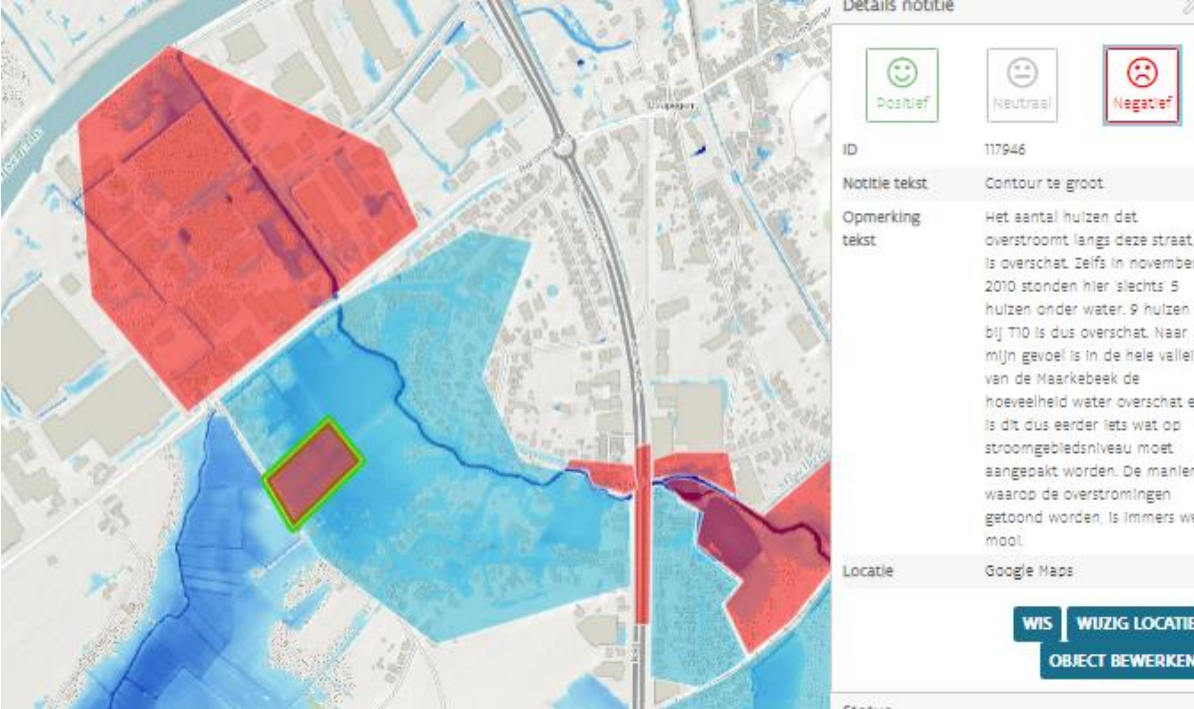
→ *Pluviale modellering omvat afstroming over land, niet de fluviale overstromingen uit de waterlopen. Daarvoor zijn er waterloopmodellen*

Details notitie	
<input type="radio"/> Positief <input type="radio"/> Neutraal <input checked="" type="radio"/> Negatief	
ID	117946
Notitie tekst	Contour te groot.
Opmerking tekst	Het aantal huizen dat overstroomt langs deze straat, is overschat. Zelfs in november 2010 stonden hier slechts 5 huizen onder water. 9 huizen bij T10 is dus overschat. Naar mijn gevoel is in de hele vallei van de Maarkebeek de hoeveelheid water overschat en is dit dus eerder iets wat op stroomgebiedsniveau moet aangepakt worden. De manier waarop de overstromingen getoond worden, is immers wel mooi.
Locatie	Google Maps
WIS WUZIG LOCATIE OBJECT BEWERKEN
